「석면농도측정 결과보고서」

— 2018년 산림복원 슬레이트 해체·제거공사 —
작업 중 석면 비산농도측정

제목 : 석면 비산농도측정 결과보고서

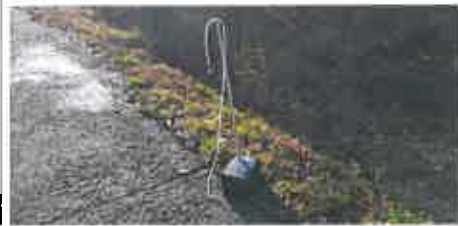
부지경계1

No.	측정위치	측정시간(분)	유량(ℓ/min)	측정농도 (개/ cm^3)	초과여부 (기준 0.01개/ cm^3)
1	부지경계선1	200	12.15	0.0016	기준치미만
2	부지경계선2	200	12.11	0.0018	기준치미만
3	부지경계선3	200	12.2	0.0050	기준치미만
4	부지경계선4	200	12.21	0.0060	기준치미만
5	작업장	40	12.24	0.0071	기준치미만
6	폐기물보관지점	40	12.09	0.0067	기준치미만
7	위생설비	40	12.15	0.0047	기준치미만
